GRENOBLE-ALPES MÉTROPOLE

Episode de pollution des captages de Casseroisse

6 janvier 2016

Régie Eau Potable

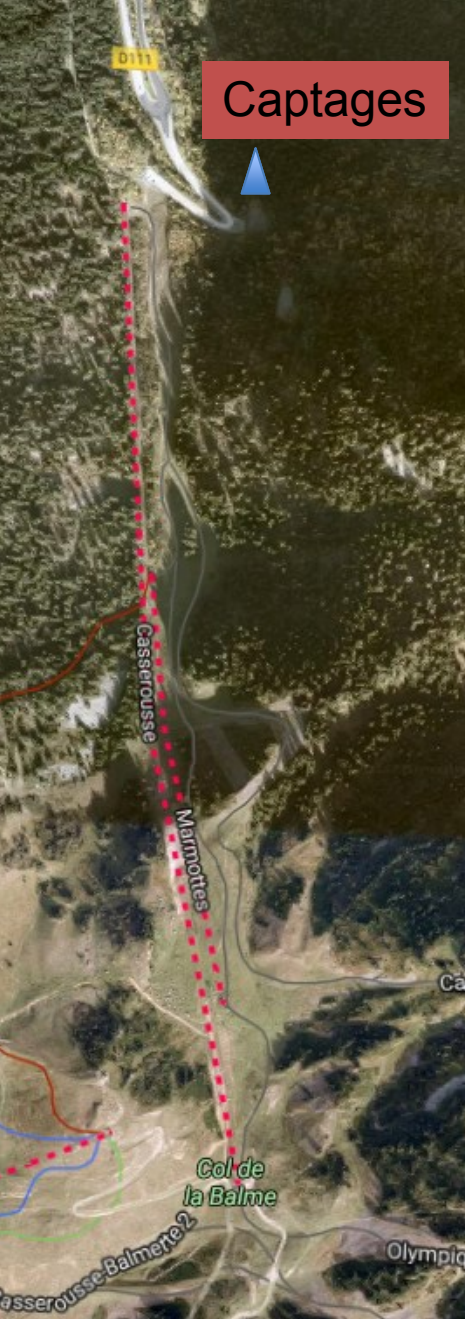
Captages

Périmètres de protection des captages de Fontfroide

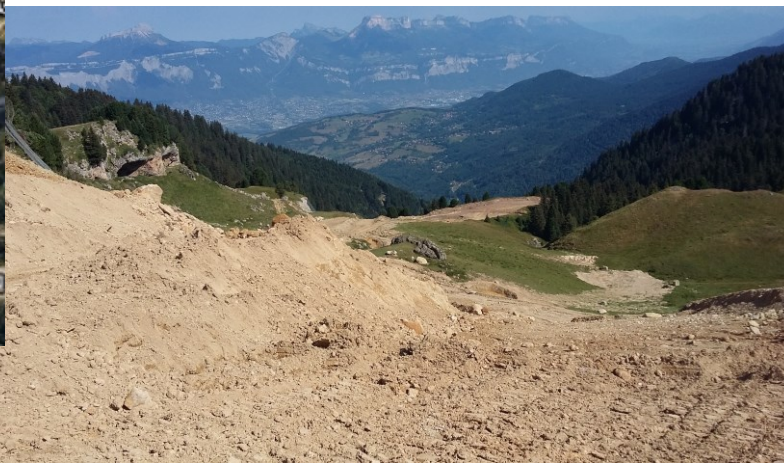
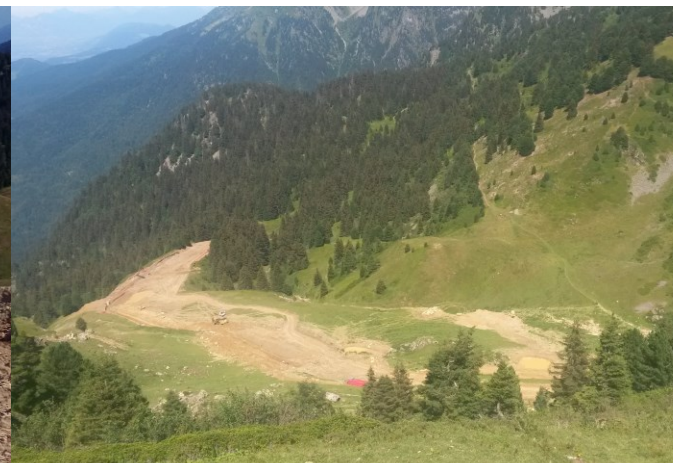
Rappel du projet de Chamrousse

- Ré-aménagement de la piste noire olympique homme, création d'un réseau de neige de culture, construction d'un nouveau télésiège
- Travaux situés dans le secteur de Casserousse, à l'intérieur des PPR des captages de Fontfroide
- Avis de l'hydrogéologue agréé en novembre 2014, avec des préconisations à mettre en œuvre pendant les travaux
- Enquête publique du 15 juin au 30 juillet 2015
- Début des travaux en juin 2016, avec mise en place des préconisations de l'hydrogéologue agréé

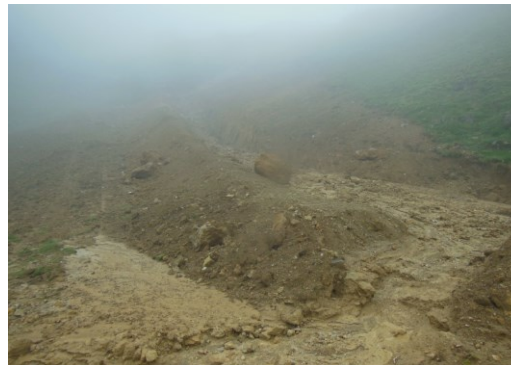
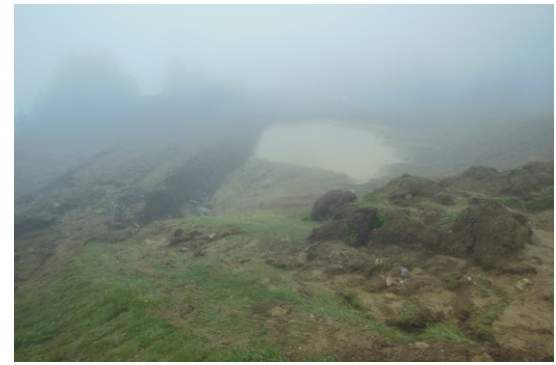
- Intensité de l'évènement orageux : 40 mm, avec une intensité de 120 mm/h (Relevé à la Croix de Chamrousse)
- Coulée de boues sur la piste de ski en cours d'équipement d'un réseau de neige de culture et télésiège
- Concentration des écoulements dans les zones terrassées, notamment au niveau du réseau d'enneigement, avec débordement de boues sur certains captages

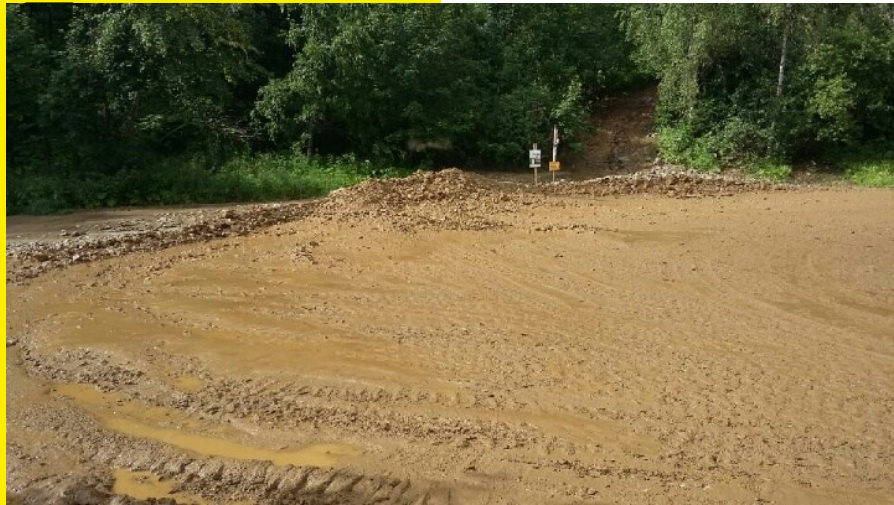
Coulée de boues sur le parking

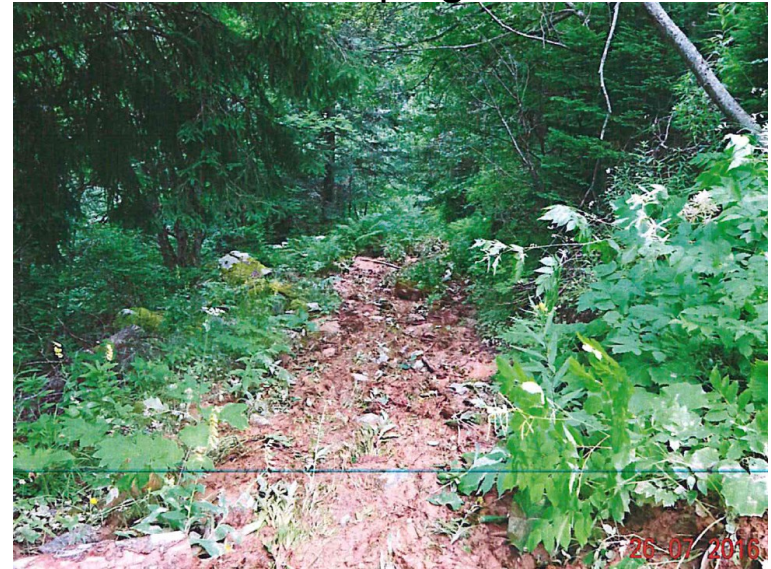
Coulée de boues sur le chemin d'accès aux captages

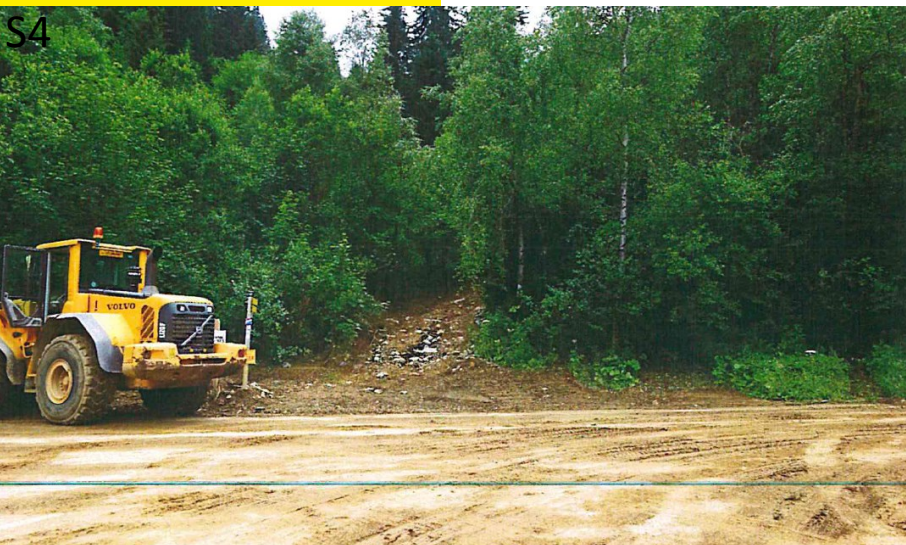
Coulée de boue dévié vers le chemin de randonnée

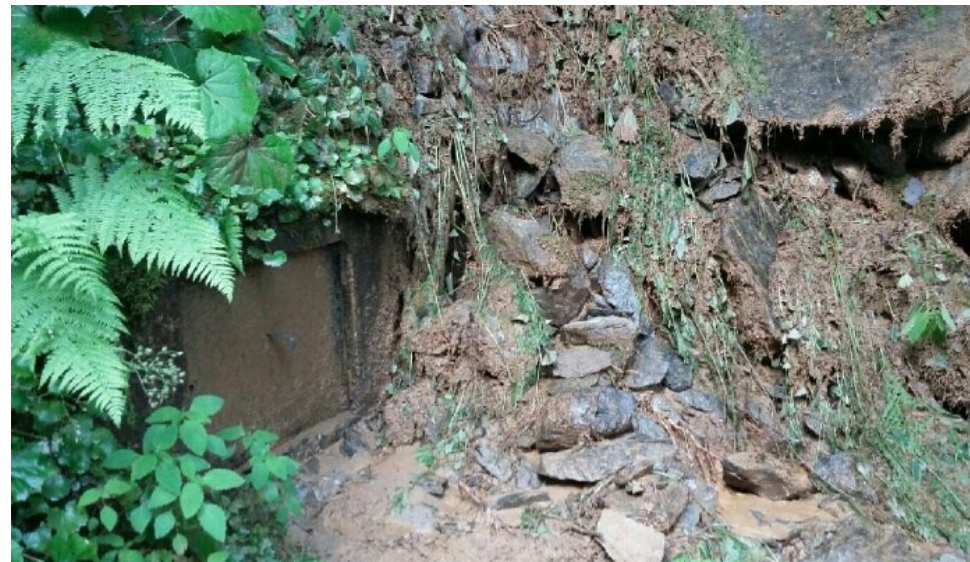
Pénétration de la boue dans le captage S4

- Mise hors service au plus tôt des captages de Fontfroide Hautes
- Utilisation des sources de Fontfroide Basses (non impactées par la coulée de boue) pour les communes de Herbeys et les Hameaux de Poisat
- Ressource de substitution (nappe de la Romanche) pour la commune de Brié, avec le maillage de réseau existant
- Purge des réseaux (40 Km) et nettoyage de tous les réservoirs (8)
- Chloration
- Suivi de la qualité de l'eau en différents points du réseau pour le retour à la normale

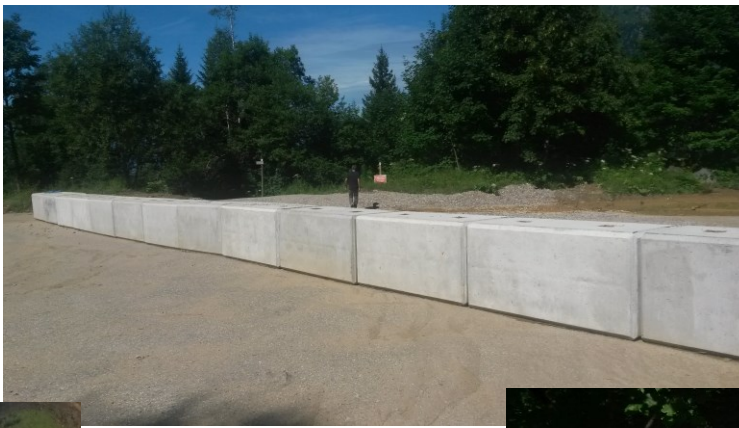
Décantation

- Mise en place de quelques enrochements en amont de l'exutoire de la zone de replat, sous la zone de remblai
- Tranchée Neige (alt.1760m) rebouchée dès dépose des réseaux avec mise en place de cunettes à la suite
- Purge et accentuation d'une décantation (alt.1705 m)
- Mise en place d'une autre décantation (alt.1635 m)
- Renforcement de la densité des cunettes à partir de l'altitude 1620 m
- Mise en place d'une cunette en enrochement, de 1,50 m de large aux altitudes 1515 et 1455 m (juste en amont d'où la coulée de boue a emprunté la forêt puis le chemin des randonneurs)

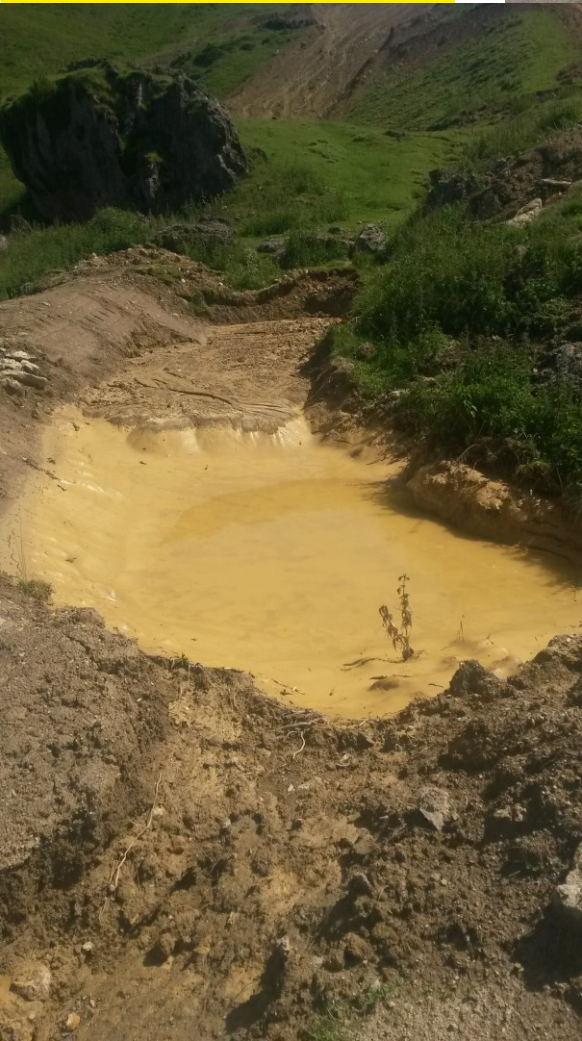
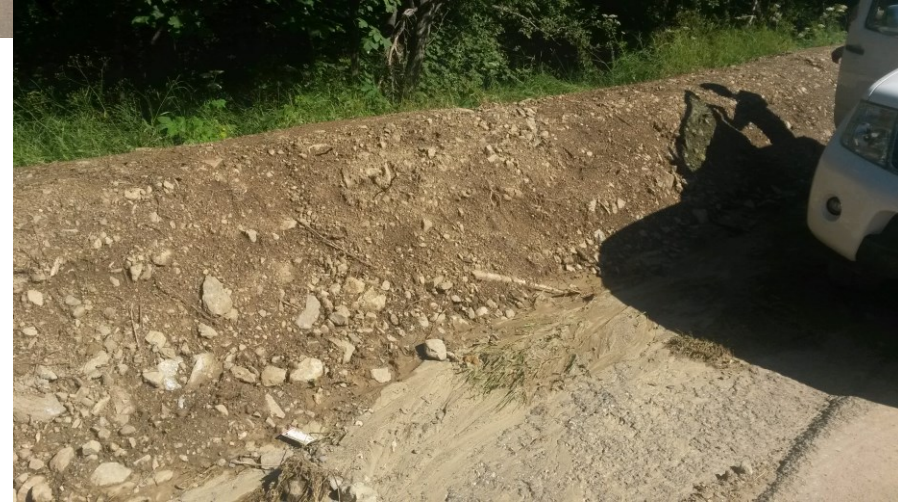
Blocs bétons

Merlon en amont des captages

- Mise en place d'une protection de 30 ml de GBA (bordures béton de 60 cm de haut) à la sortie du chemin des randonneurs, barrant l'accès à d'éventuelles coulées vers le chemin d'accès aux captages
- Purge et renforcement du parking aval
- Proposition de modification du dispositif des écoulements, récupération des eaux de surface dans talweg affluent du ruisseau en aval des captages
- Collecte des eaux provenant de la piste par une cunette en bordure de parking avec rejet dans un ravin sec situé en rive droite du ruisseau de Casserousse.
- Suivi de la turbidité en continu avec une alarme

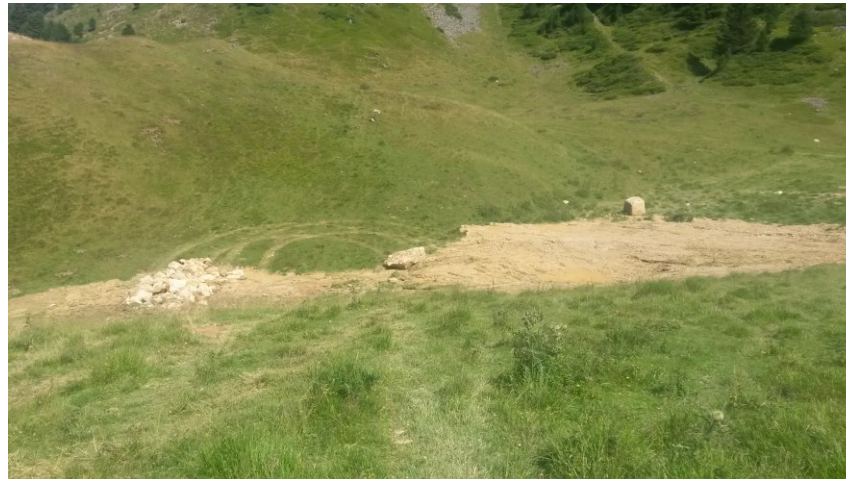
Enrochements en
amont de l'exutoire de
la zone de replat

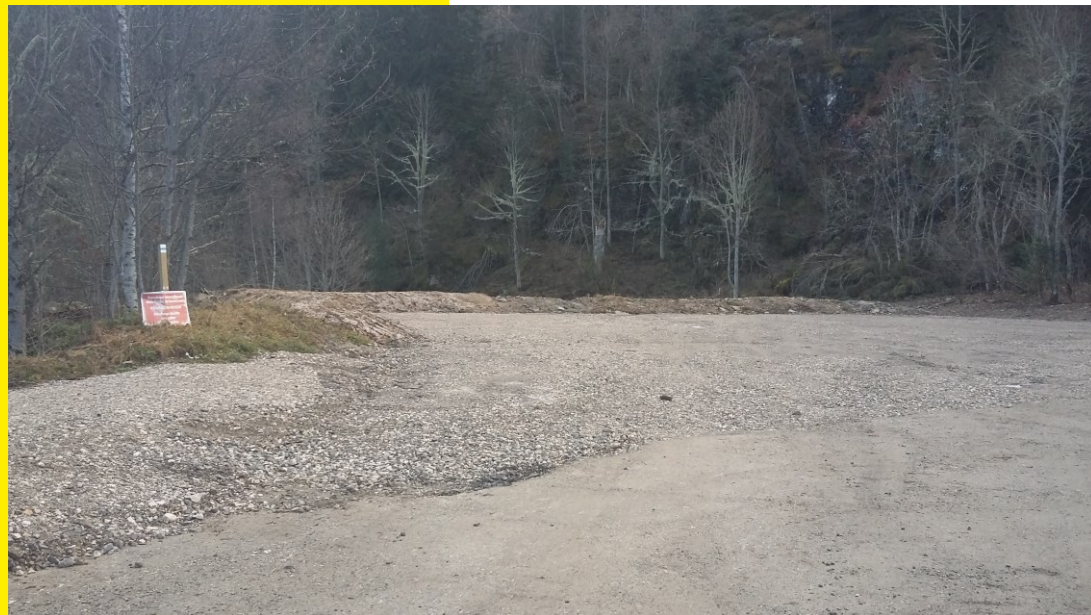
Reprise de la pente

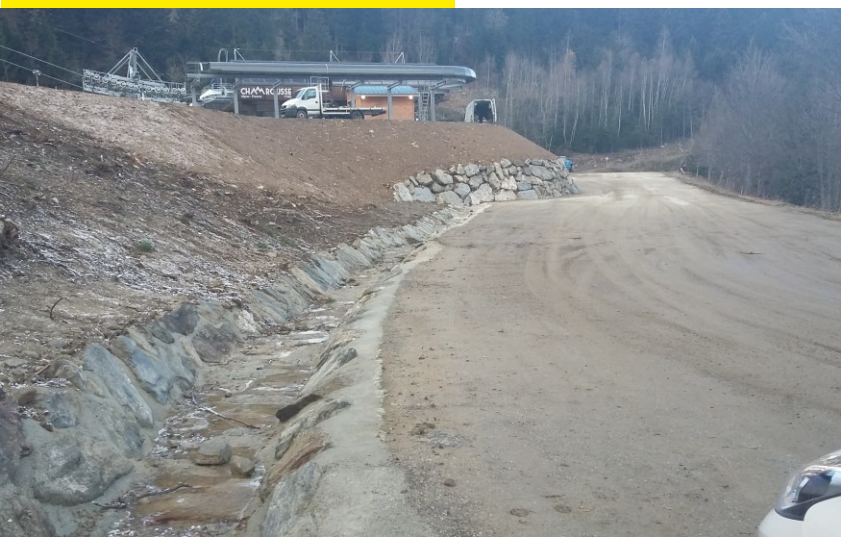
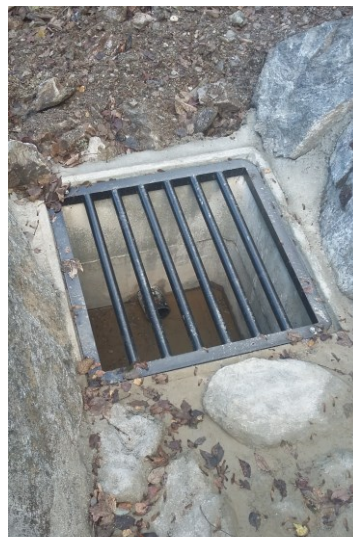
Cunette en enrochement récupérant d'éventuelles pluies et coulées boueuses

- Destinées à prévenir la reproduction d'un épisode de pollution massive des captages de Fontfroide Haut
- A mettre en œuvre impérativement avant la mise en service du système d'enneigement artificiel
- Enrochements constituant le fond et les berges de la cunette liaisonnés au béton de manière à la rendre étanche
- Collecte des eaux de parking, y compris celles provenant de sa partie Est, séparément et évacuation en direction de la RD de manière à ne pas rejeter d'hydrocarbure dans le sous-sol ou dans le ruisseau de Casserousse

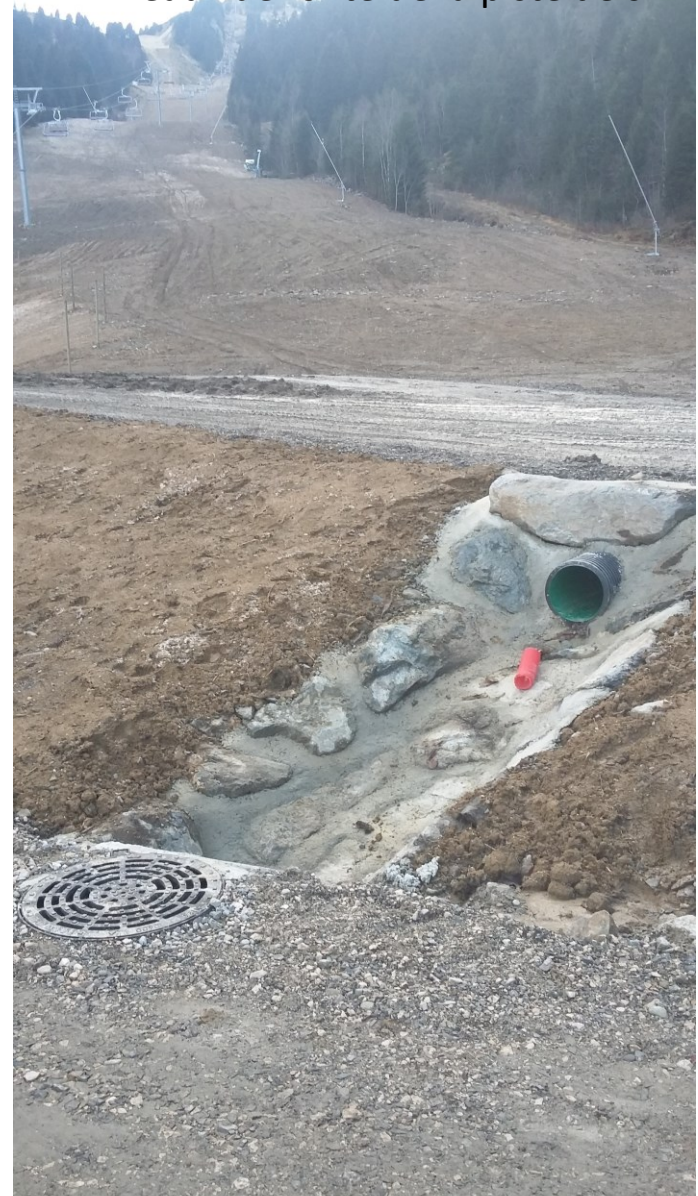
Collecteur récupérant les eaux de fonte de la piste de ski
